51 - REIMS - Cathédrale Notre-Dame RESTAURATION DE LA COUVERTURE DE LA TOUR SUD-EST DU TRANSEPT

Etude : 2001 Chantier : 2002 - 2003

Maître de l'Ouvrage : D.R.A.C. Champagne - Ardenne

Architecte de l'opération : D. MOUFLE, A.C.M.H.

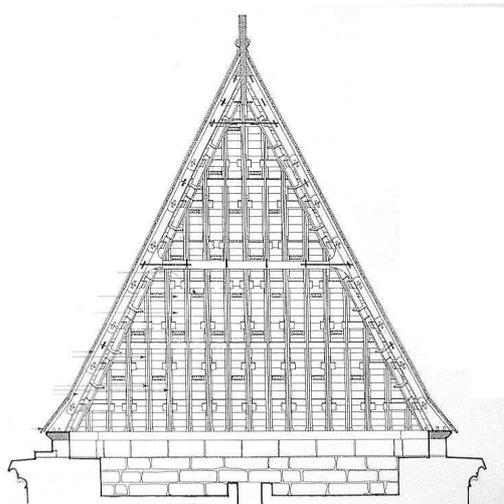
Coupe de la charpente

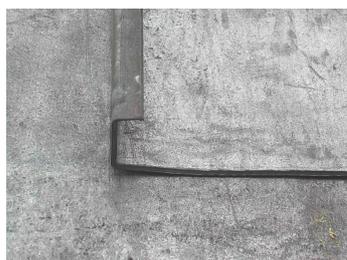
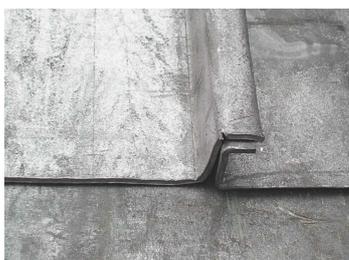
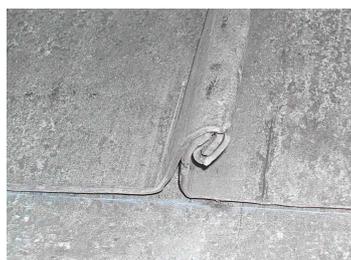
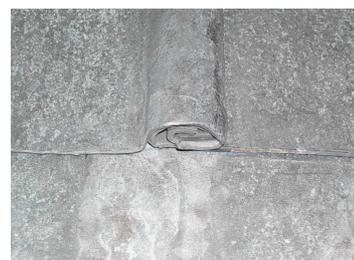
Différentes étapes d'enroulement des joints verticaux rampants.

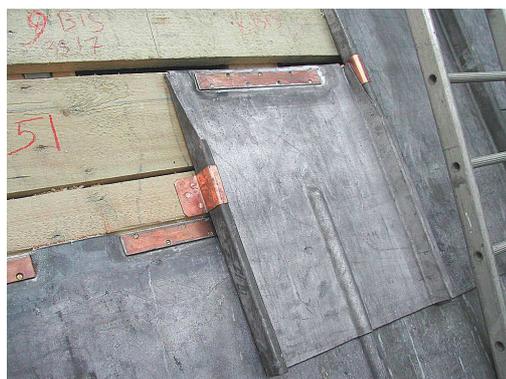
Pose des feuilles de plomb, en cours de travaux

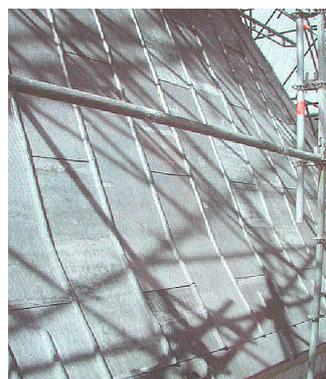
Vue générale, après travaux
