76 - GOURNAY-EN-BRAY - Collégiale Saint Hildevert
ETUDE PREALABLE
Restauration des portails de la façade occidentale

Etude : 2000

Maître de l'Ouvrage : D.R.A.C. Haute - Normandie

Architecte de l'opération : D. MOUFLE, A.C.M.H.

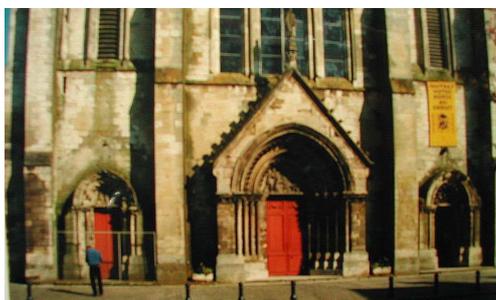
Il présente des désordres structurels importants. L'ouverture des joints des premiers claveaux semble due à la pression de l'archivolte vers l'extérieur et au glissement des rampants du gâble. Par ailleurs, les assises inférieures ne sont pas harpées dans la maçonnerie du mur de façade. En conséquence, les pierres du gâble ont tendance à se désolidariser du mur.

Les gâbles ont disparus mais les vestiges des pierres de faitage restent ancrés dans la maçonnerie et des moellonnages comblent les vides des harpages.

Vue générale des trois portails

- Introduction d'armatures en fibre de verre afin d'ancrer profondément les pierres du gâble dans la maçonnerie et scellement des rampants au moyen de goujons en inox.
- Couverture en plomb du gâble et remplacement des pierres altérées

- Restitution des gâbles disparus en pierre de façon à abriter les portails et éloigner les eaux pluviales.
- Consolidations structurelles conforme au portail central.

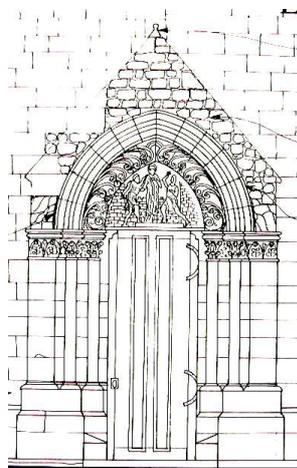
Portail Sud : état actuel
(Disparition du gâble)

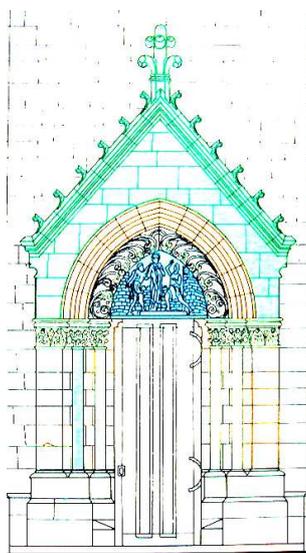
Portail Sud : état projeté
(Restitution du gâble)

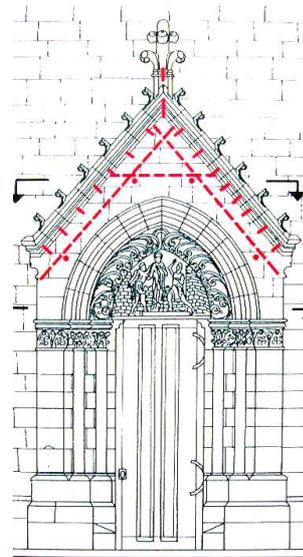
Portail Sud : état projeté
(Consolidation du gâble restitué)
