51 - REIMS - Cathédrale Notre-Dame  
RESTAURATION DU CONTREFORT SUD  
DE LA FACADE OCCIDENTALE

Etude : 2001 Chantier : 2003 - 2004

Maître de l'Ouvrage : D.R.A.C. Champagne - Ardenne

Architecte de l'opération : D. MOUFLE, A.C.M.H.

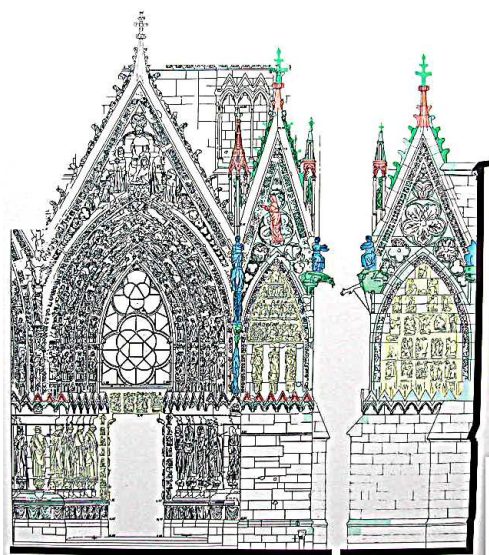
Restauration de la statuaire (zones colorées)

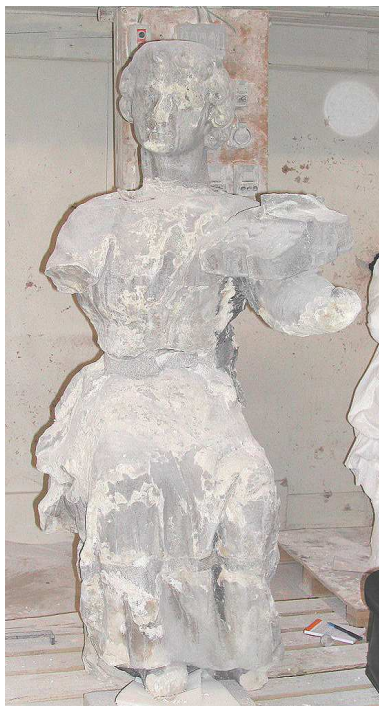
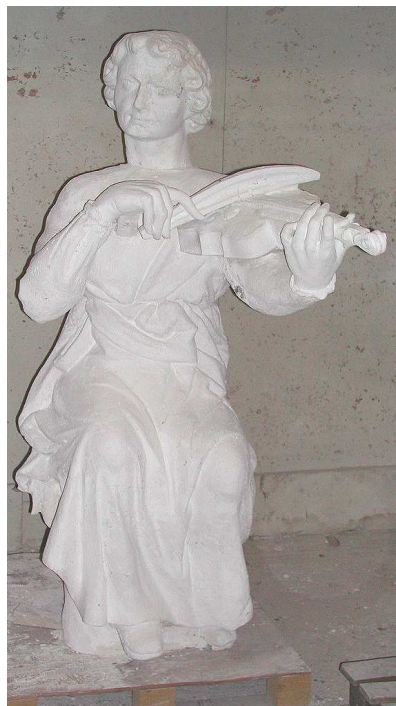
Ange musicien :

A gauche : original en pierre, très dégradé

A droite : maquette en plâtre, après comblement de lacunes

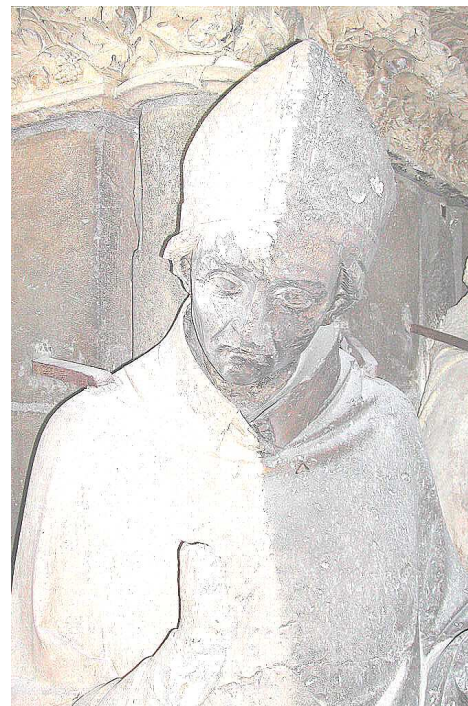
Nettoyage en cours, par micro-abrasion
