94 - VINCENNES - Château  
PROJET ARCHITECTURAL ET TECHNIQUE  
Restauration des baies du donjon

**P.A.T. : 2001**

**Maître de l’Ouvrage : Service National des Travaux**

**Architecte de l’opération : D. MOUFLE, A.C.M.H.**

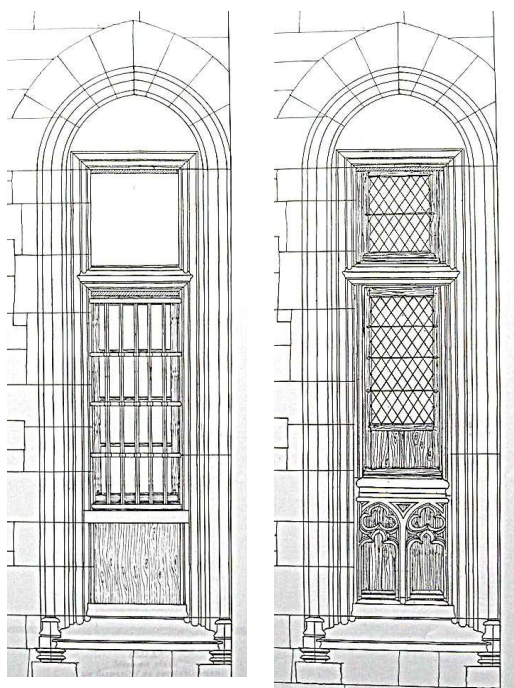
**Vues extérieures d’une baie :**  
à gauche : état actuel  
à droite : état projeté

- Remplacement des pierres de taille de baies hors d’usage.
- Restitution des réseaux moulurés en pierre.
- Consolidation des sculptures (culots, chapiteaux, etc.)
- Démolition des barreaudages corrodés.
- Mise en place de menuiseries de fenêtres en bois avec volets intérieurs et serrurerie appropriée.
- Pose de vitraux géométriques losangés sur armatures de vergettes.

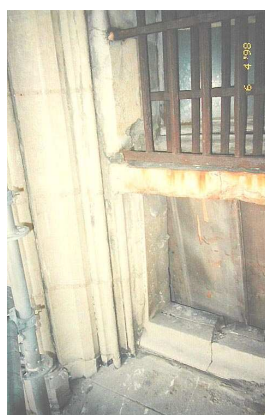
**Photographie de l’état actuel d’une baie**

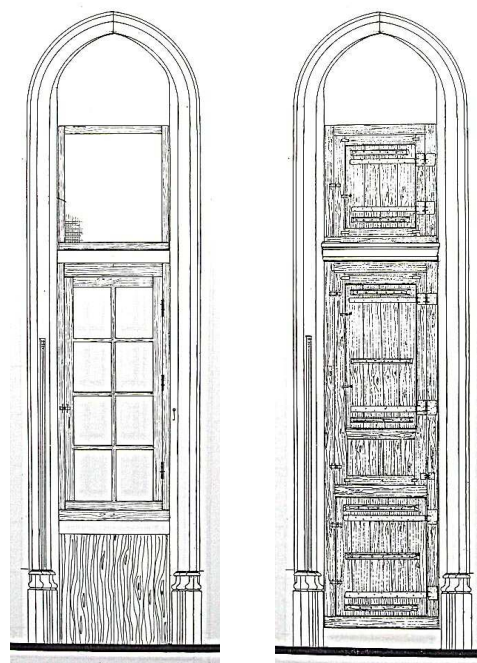
**Vues intérieures d’une baie :**  
à gauche : état actuel  
à droite : état projeté
